Byantikvaren i Oslo, juli 2006

Storgata 36, Prinds Christian Augusts Minde, gnr. 208 bnr. 653, Oslo kommune
Dokumentasjonsvedlegg for fredning etter kulturminneloven §§ 15 og 19

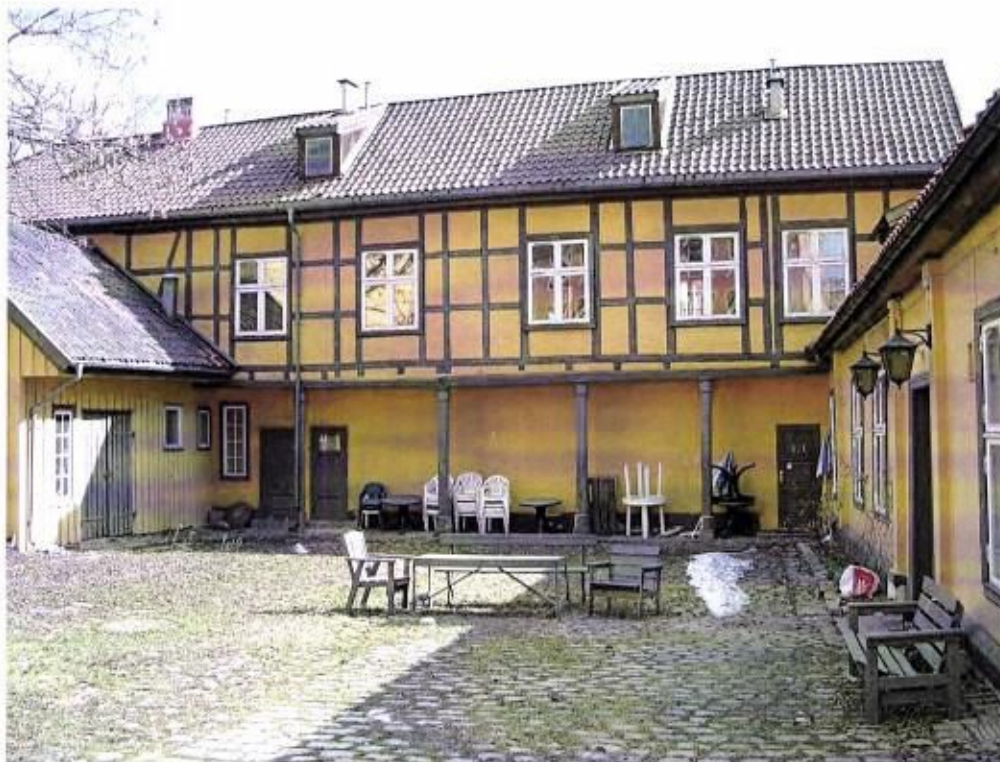
Bygningen er generelt i god vedlikeholdsmessig stand, med forbehold om skjulte skader. Utvendig maling er trolig for tett. Bygningen ble sprinklet i 2003.

Sidebygningen, det eldste dollhuset. Uthuset t.v. og Mangelsgårdens nordøstre fløy t.h. Foto: Byantikvaren 2006

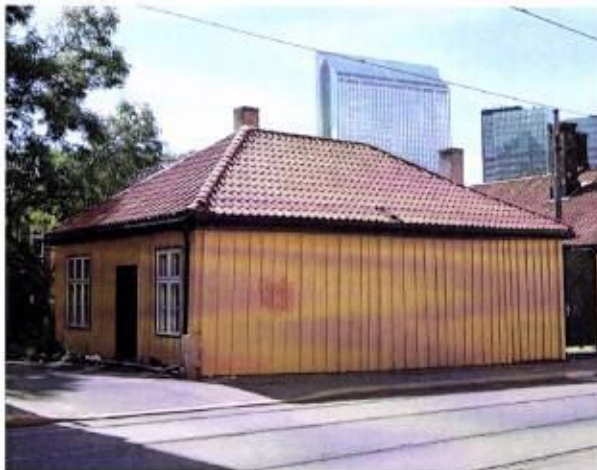
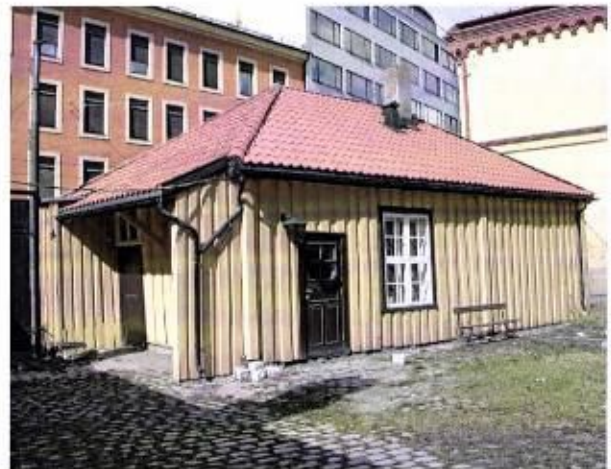
Bygningen er generelt i god vedlikeholdsmessig stand, med forbehold om skjulte skader. Bygningen ble sprinklet i 2003.

Bryggerhuset fra hhv. Storgata og gårdsrommet. Foto: Byantikvaren 2006

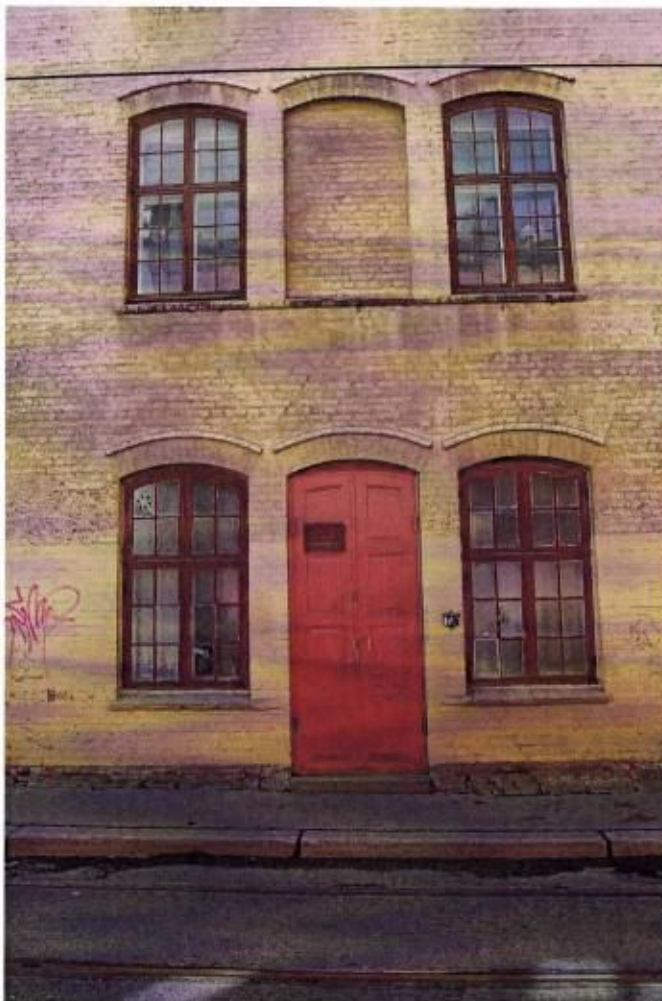
Bygningens tilstand er ikke systematisk undersøkt, men er tilsynelatende relativt god. Det er imidlertid behov for omfattende vedlikehold, som restaurering av vinduer og fjerning av for tett utvendig maling. Det er dessuten behov for brannsikring/sprinkling.

Inngangsparti mot gate. Foto Byantikvaren 2006

Enkelte bjørketrær står helt inn mot grunnmuren og bør vurderes fjernet.

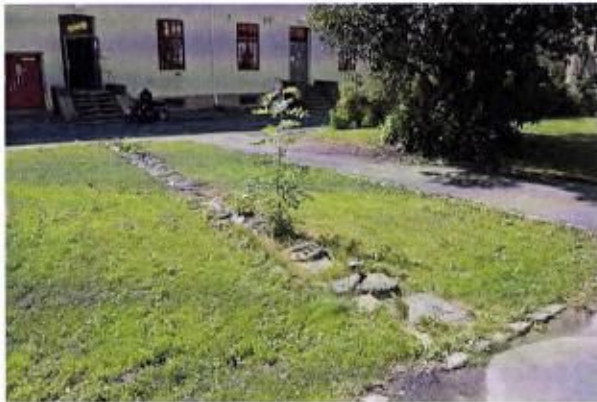
Rest etter mur mellom luftegårder bak Mangelsgården.

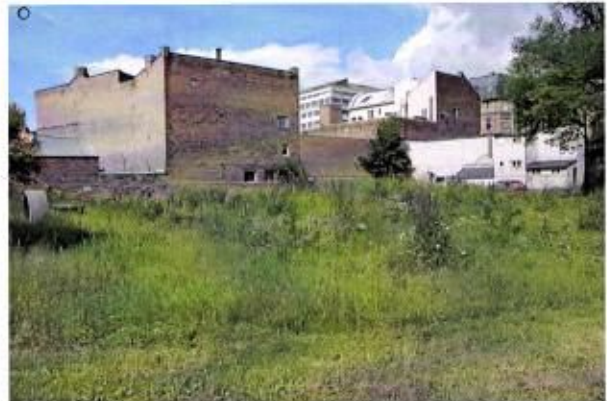
Uteområdene er delvis preget av manglende vedlikehold og opparbeidelse, og større områder ligger brakk. De historiske elementene, som avdekket steinsetting og rester av murer, gror i noen grad ned.

Brakkarealet i sørvest, brannavler mot Brugata.

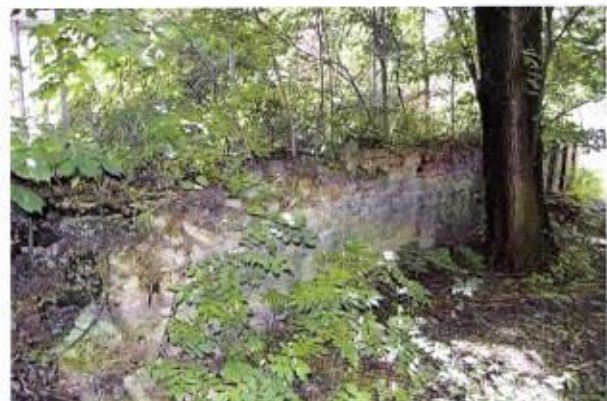
Restene av muren mot eiendomsgrensa i nordøst/Storgata 36C er i dårlig stand og skjev av jordtrykk. Den øverste delen er revet på grunn av forfall, men de gjenstående delene trenger å sikres, eventuelt suppleres. Forståelsen av den historiske situasjonen er forvansket ved at et nytt nettinggjerde er satt opp inn mot Bryggerhuset, slik at den opprinnelige asylatkomsten er sperret. Likeså er det satt opp et nyere nettinggjerde i bakre del av eiendomsgrensa, med en låst port fra 1990-åra, opprinnelig for utrykningskjøretøy i nødsituasjoner. Sikkerheten er ikke tilfredsstillende, da uvedkommende stadig bryter seg inn via nettinggjerdet.

Muren mot asylgangen i nordøst, sterkt forvitret.
