**OLAV THON GRUPPEN**  
**BRUGATAKVARTALET OG "PCAM"**

**OMRÅDEANALYSE**

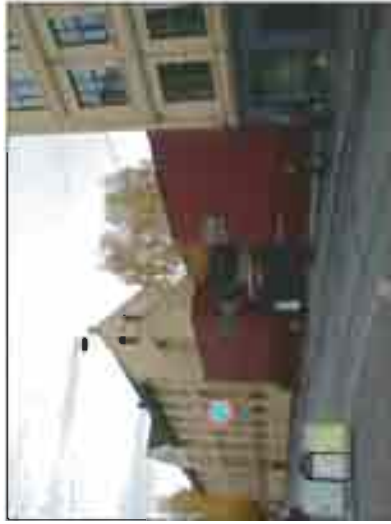
### **HANDELSBOD I STORGATA 36**

Åpen trekonstruksjon fra 1930-tallet.

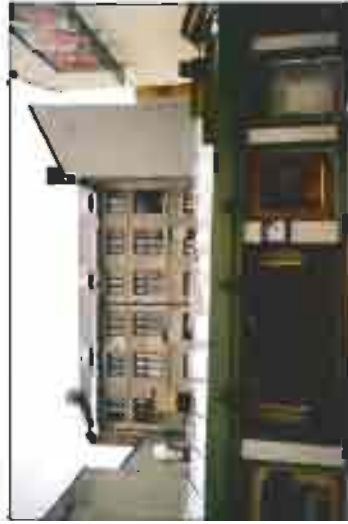
### **BRUGATA 3 B MED BAKBYGNINGER**

1-etasjes bygning mot Brugata, 5-etasjes bakbygning.
